**EL ANTIGUO CONVENTO DE SANTO DOMINGO
EN TECPATÁN, CHIAPAS, MÉXICO**

**MEMORIA PARA OPTAR AL GRADO DE DOCTOR
PRESENTADA POR**

Ana María Parrilla Albuerne

Madrid, 2012

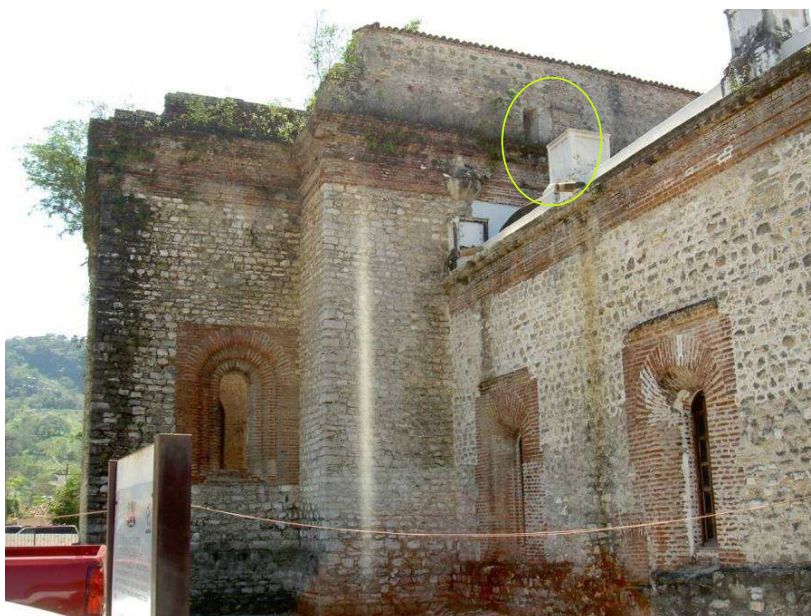
Ilustración 35.
Entrada al
camino de
ronda desde el
techo de la
antesacristía.
Santo Domingo
de Tecpatán,
Chiapas
(fotografía de la
autora).

En algunas iglesias, como es el caso que nos ocupa, aparecen los llamados caminos de ronda o *gallina ciega*⁵⁶. A veces estos caminos de ronda rodean por completo la iglesia, como es el caso de San Cristóbal en Mérida (Ordaz Tamayo 2004: 74), en otros únicamente los encontramos en facciones elevadas de la propia iglesia. En el caso que nos ocupa, encontramos un camino de ronda un tanto peculiar al que se accede desde el exterior, en el techo de la antesacristía, y nos conduce al extradós de la bóveda del altar mayor (ver ilustración 35).

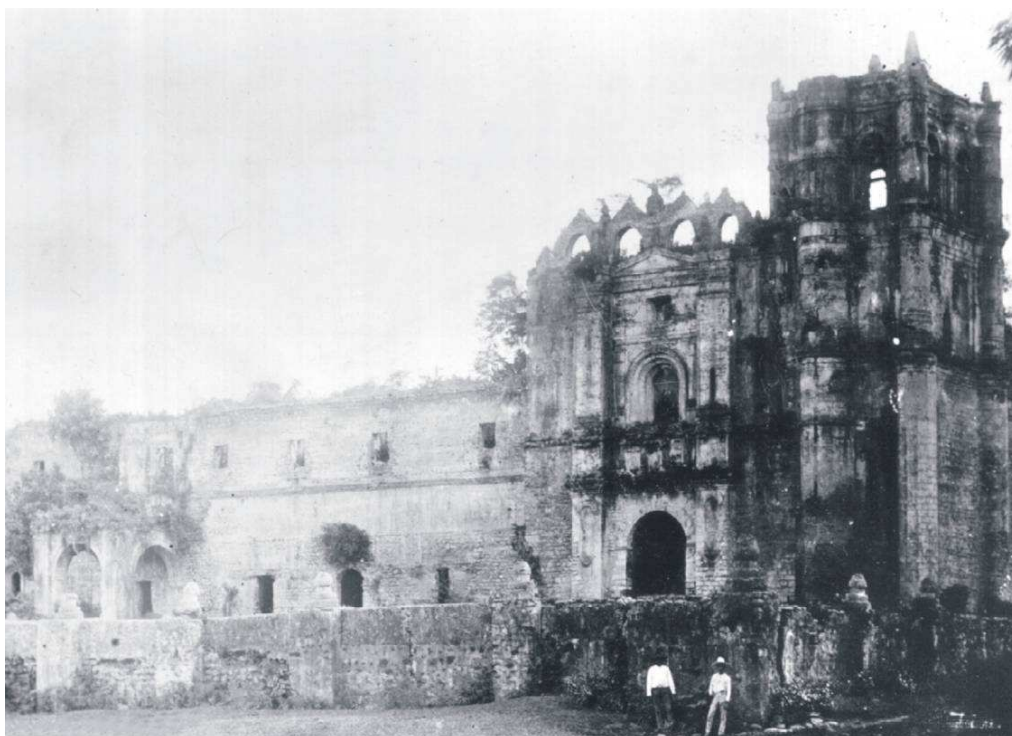
Ilustración 36. Fachada del Templo y Convento de Santo Domingo de Tecpatán. (Vocabulario Arquitectónico Ilustrado; SPN, 1975, f.183, 148; facilitado por Álvaro de la Cruz López Bravo).

Markman (1993:135) nos indica que el único rasgo que distinguía la fachada de la iglesia y la ubicaba como edificio religioso era la espadaña, elemento netamente gótico, que coronaba el tímpano del frontispicio. Recordemos que en las *Constituciones* se especificaba claramente *El campanario en ninguna manera se haga en hechuras de*

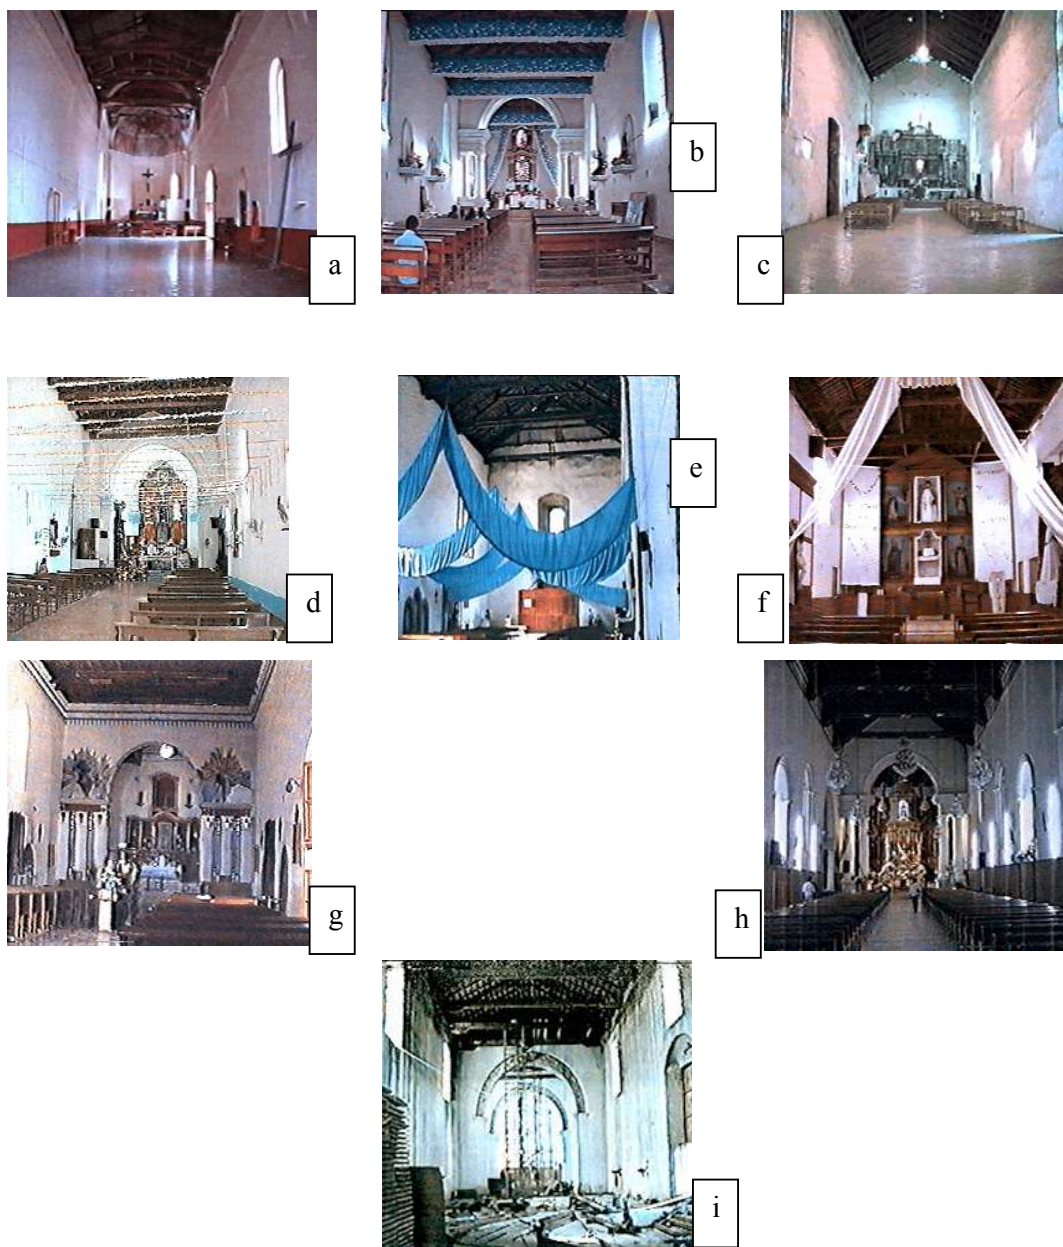
Ilustración 37. Diferentes templos con techumbres de madera en la alcaldía mayor de Chiapa datados en el siglo XVI. a. Nuestra Señora de la Asunción (Chapultenango); b. Nuestra Señora de la Asunción (Ixtapa); c. San Agustín (Tapalapa); d. San Esteban (Suchiapa); e. San Jacinto (Ocosingo); f. San Pedro Apóstol (Huehuetán); g. Santiago Apóstol (Yahalón); h. Santo Domingo (Comitán); i. Santo Tomás (Oxchuc) (CONACULTA/INAH 1999).

En los inmuebles religiosos datados durante el siglo XVII se observa una mejoría en la construcción de techumbres, aunque se mantiene la costumbre del uso de madera en la nave mientras que la de piedra, o ladrillo, se reduce únicamente al Altar Mayor (ver ilustraciones de la 37 a la 42). Desgraciadamente no existe ningún estudio sobre las cubiertas lignarias de las construcciones religiosas del actual estado de Chiapas.

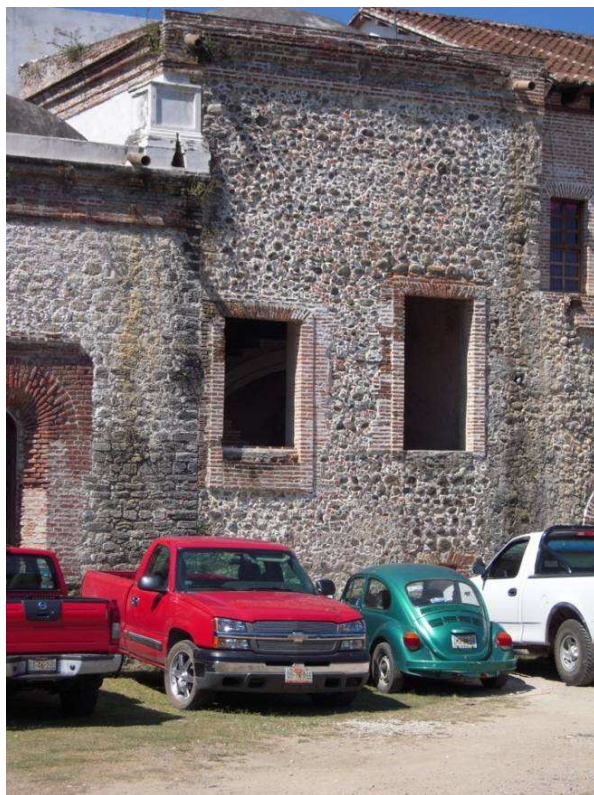
Ilustración 44. Cajón de escalera que conduce al nivel superior del área conventual de Santo Domingo de Tecpatán (fotografía de la autora).

Los **locales 15 y 14** que hoy contemplamos como la escalera que conduce al segundo piso y un espacio transversal, al resto de los locales, por el que se accede a la parte posterior del convento, donde se encontraba el huerto, se encuentran inscritos en un espacio único construido con posterioridad a la sacristía y antesacristía (ver ilustración 44). Esta disparidad temporal en la construcción, se observa principalmente en: diferencia de materiales, vanos con capialzados totalmente diferentes, presencia de juntas de adosamiento y elementos embebidos dentro del muro por el adosamiento.

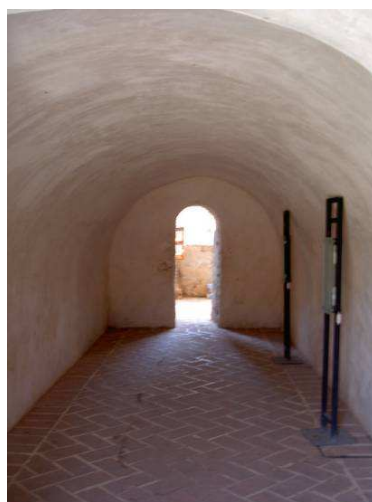
Ilustración 45. Pasaje a la huerta (fotografía de la autora).

Nosotros pensamos que la denominada *cava* o *pasaje al huerto*, podría haber desempeñado también la función de *locutorio* (ver ilustración 45). Las órdenes en determinadas circunstancias aplicaban el voto de silencio para la contemplación en sus dependencias, esta regla sólo podía romperse en algunos momentos.

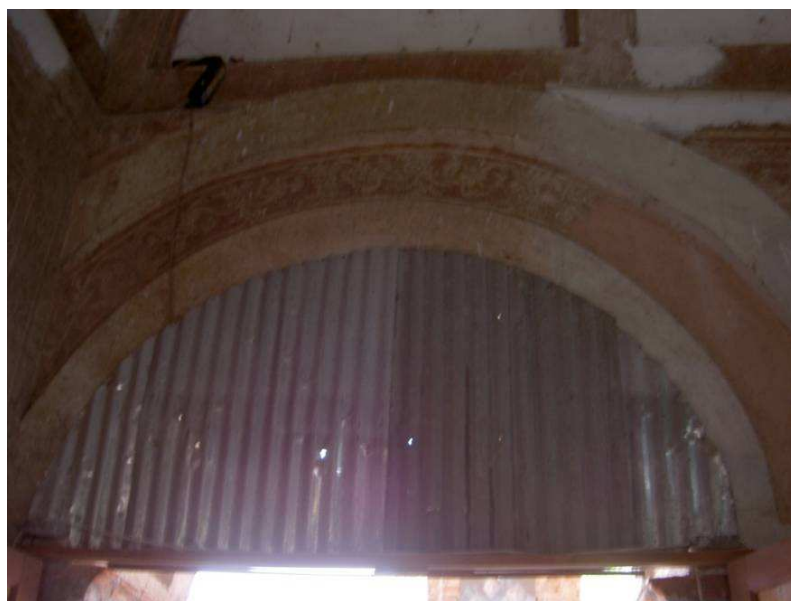
Ilustración 46. Decoración del Local 13 que nosotros, en total acuerdo con Jorge Olvera, consideramos la Sala Capitular del Convento de San Domingo de Tecpatán (fotografía de la autora).

El **Local 13** es considerado por Olvera como la *sala capitular*, la estancia más importante del área conventual. Esta sala siempre recibe un tratamiento especial en cuanto a lo de arquitectónico y lo decorativo (ver ilustración 46). Los frailes se sentaban en esta sala para escuchar la lectura de un capítulo de la regla. En ocasiones, es aquí donde el prior da consejos espirituales y se termina con la confesión pública. En este cuarto encontramos una bóveda de cañón esquivada con decoración de nervios, realizada íntegramente en ladrillo, que parecen representar cuarterones (ver ilustración 47). El diseño central de la misma, terminado en un rombo, recuerda a las bóvedas de los deambulatorios bajos, o pandas, donde encontramos este mismo motivo central. En las paredes una estupenda decoración pintada en rojos, anaranjados y blancos imita el diseño de atauriques -ornamentación árabe de diseño vegetal-, (ver ilustración 48)), creando zócalos, paneles y, en el lado derecho de la puerta desde el interior de la estancia, podemos apreciar el escudo de la orden (ver ilustración 49).

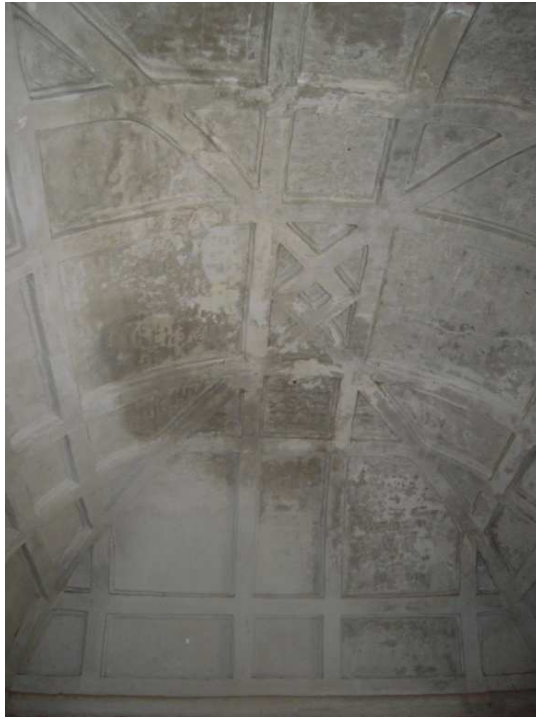
Ilustración 47. Bóveda de la sala capitular (fotografía de la autora).

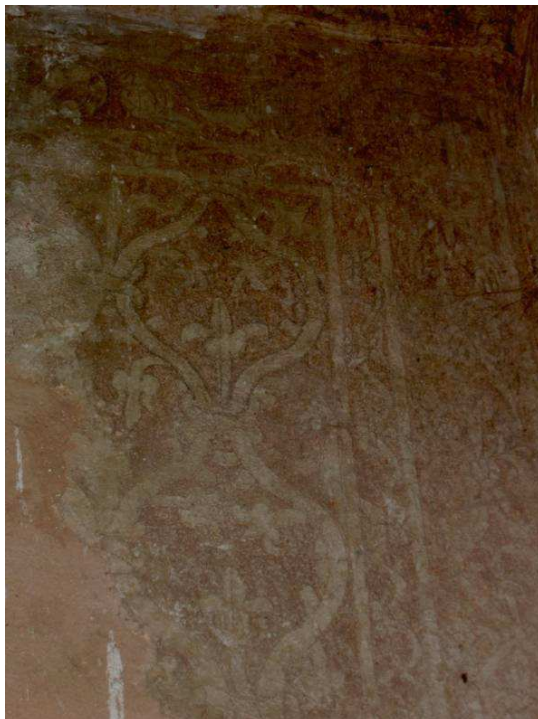
Ilustración 48. Dibujo pintado en las paredes del Local 13, sala capitular, formando paneles que recuerdan a la decoración de atauriques (fotografía de la autora).

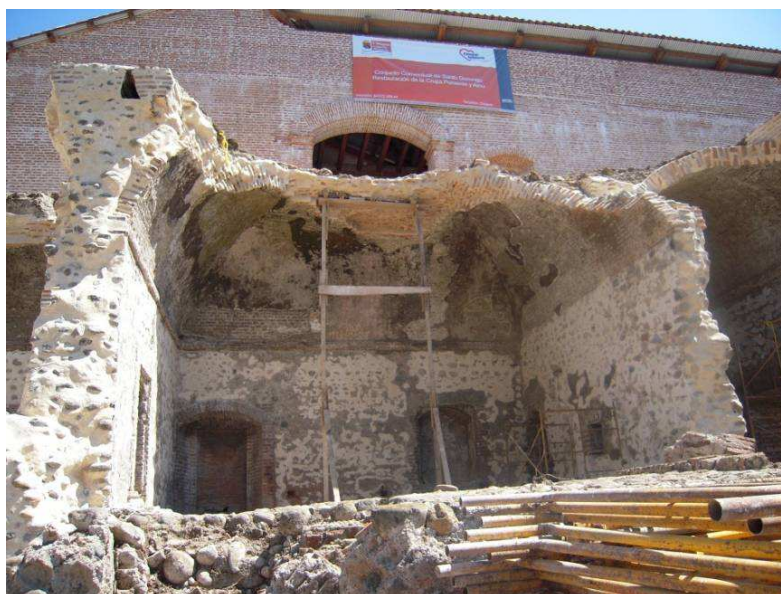
Ilustración 52. Local 4 considerado por Jorge Olvera como refectorio y por Vicente Guerrero como comedor (fotografía de la autora).

Local 4. Olvera piensa que este local albergó el *refectorio*. Además, López Bravo y Guerrero presentan pruebas, aparentemente contundentes, de que pudiera tratarse de un *comedor para personas externas*; según los resultados de las investigaciones realizadas por él, junto con Olvera en el año 1975-76 y las de Lee en 2002. En todas estas investigaciones se pudo determinar que este local contaba con dos bancos corridos adosados al muro noreste y sureste, además de un vano que comunica con el *zaguán*, (Local 7); por lo cual, las evidencias indican que este local efectivamente tuvo como función ser el *refectorio* (ver ilustración 52).

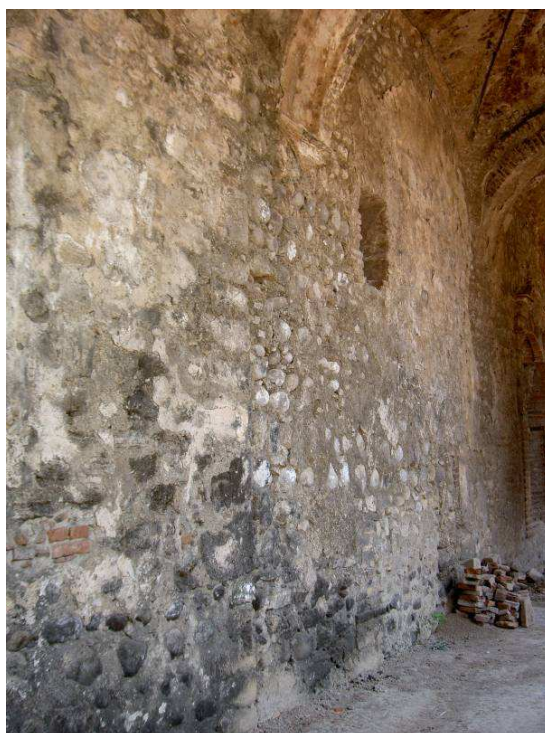
Ilustración 53. Marca de adosamiento en el deambulatorio suroeste (fotografía de la autora).

Local 3. Designado por López Bravo y Guerrero (s.f) como *el racionero* y por Olvera como *cocina*. Nosotros pudimos comprobar que esta estancia fue adosada con posterioridad a la construcción del Local 1, lo cual es evidente debido a la gruesa marca de unión que podemos apreciar en el corredor noroeste del área conventual (ver ilustración 53). Este espacio es sumamente interesante por las evidencias que Olvera encontró durante sus excavaciones (1975-76) y que analizaremos en el capítulo posterior, al hablar de las investigaciones arqueológicas.

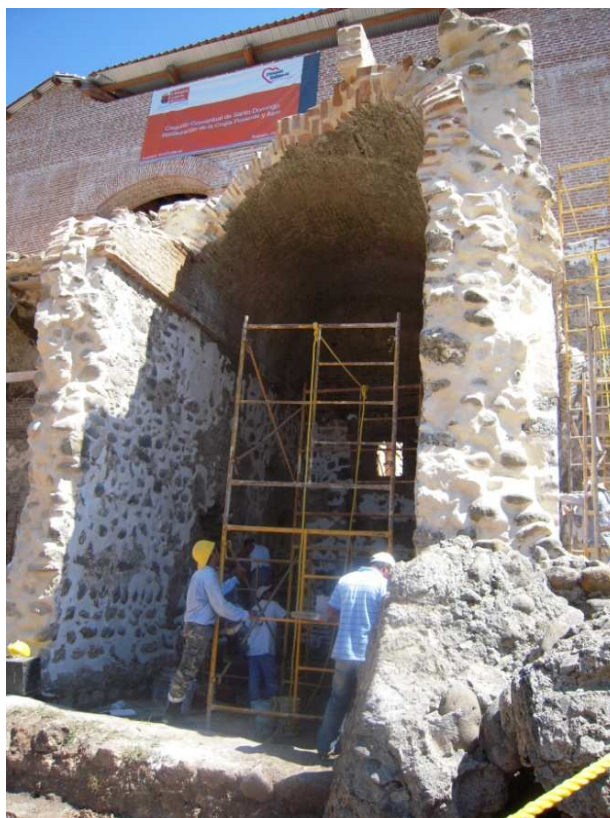
Ilustración 54. Local 3, el cual nosotros consideramos el Vestíbulo (fotografía de la autora).

Así en el caso del **Local 3** estamos ante un área de acceso limitada, es decir semipúblico al que no se puede acceder desde el exterior a no ser que pasemos primero por el *vestíbulo* (Local 2). De esta forma, según nuestra opinión, cuenta con características que nos permiten pensar que se trataba del *locutorio* o *sala de visitas* (ver ilustración 54).

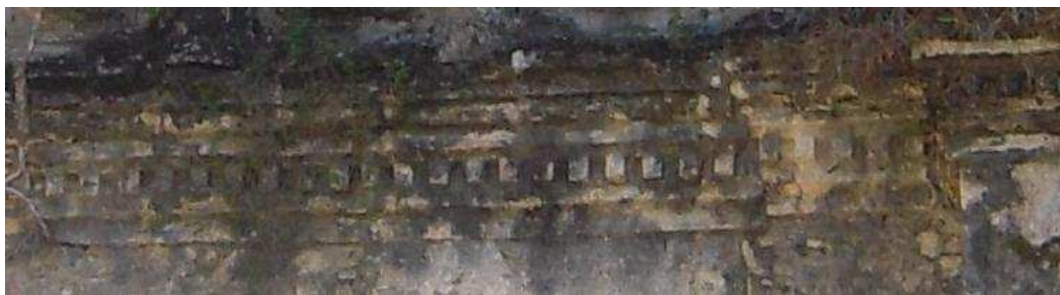
Ilustración 61. Cenefa denticulada (fotografía de la autora).

Tanto el vano como las pilastras se encuentran coronados por una faja compuesta por diferentes molduras; dos filetes superpuestos, el superior sobresale más que el inferior, sobre ellos una moldura denticulada; elemento de origen griego que posteriormente fue usado en muchos estilos, especialmente durante el renacimiento (ver ilustración 61). Por encima de las anteriores otro listel y, por último, rematando toda la faja encontramos una moldura tipo *pecho de paloma*.

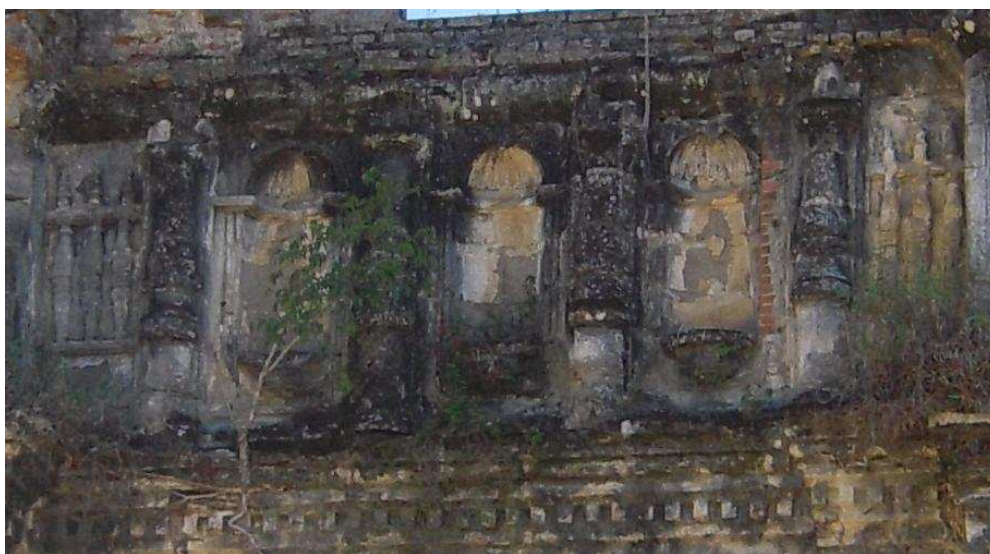
Ilustración 62. Nichos, que dan paso al segundo cuerpo de la portada (fotografía de la autora).

Sobre este plano, y como coronamiento de la sección inferior, encontramos un área enmarcada por dos pilastras, continuación de los inferiores pero de menos altura en cuyo centro observamos tres nichos iguales a los antes descritos pero de menor tamaño. Estos se encuentran separados por cuatro soportes, los cuales no podemos apreciar bien debido su estado de conservación, pero nos aventuramos a decir que parecen tener forma de campana o cáliz (ver ilustración 62). A ambos extremos hallamos series de tres pequeñas columnillas que Markman (1993:190) interpreta como columnillas platerescas de tipo balaustre; pero en una ampliación de las tomas realizadas vemos que las partes superiores parecen estar decoradas con cabezas de perro, lo cual no sería de extrañar si tenemos en cuenta que el lema de los dominicos es *Dominus cannes* “Perros Guardines”, haciendo alusión a los miembros de la orden como guardianes de la fe (ver ilustración 63). Desde luego, consideramos indispensable la limpieza y restauración de la fachada principal para poder estudiar con mayor detalle su iconografía.

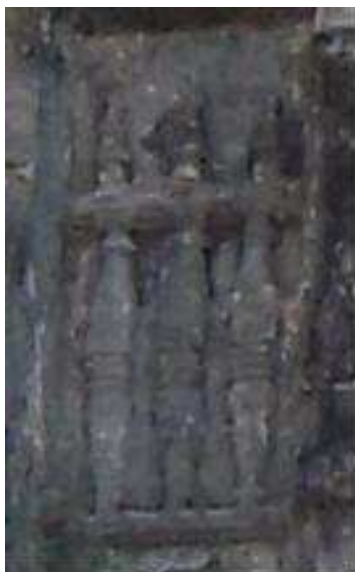
Ilustración 63. Columnillas platerescas
(fotografía de la autora).

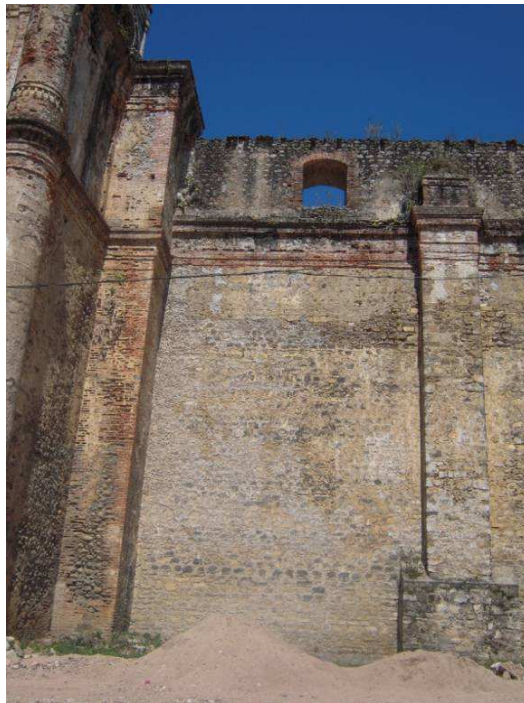
Ilustración 64. Unión de la torre con el muro sur del templo. En la esquina podemos apreciar un elemento rectangular adosado que a simple vista pareciera un refuerzo (fotografía de la autora).

En el lado sureste, en la esquina este donde la torre se une con el muro de la nave de la iglesia, se encuentra otro elemento que a primera vista podría parecer un refuerzo. Cuando en 1975 Olvera (1975-76) realizó trabajos de excavación en el convento de Tecpatán investigó la posible funcionalidad de este elemento, ya que observó que el mismo era hueco en su interior. Aunque en un principio especuló con la posibilidad de que pudiera tratarse de una chimenea o guía de montacargas, finalmente llegó a la conclusión de que se trataba de un tiro por el que se descolgaba una soga desde los badajos de las campanas, *de manera que estas se pudieran tañer desde abajo sin la necesidad de subir hasta lo alto del campanario* (1975-76:11). Por todo ello, consideramos este elemento como un agregado posterior a la misma estructura de la torre (ver ilustración 64).

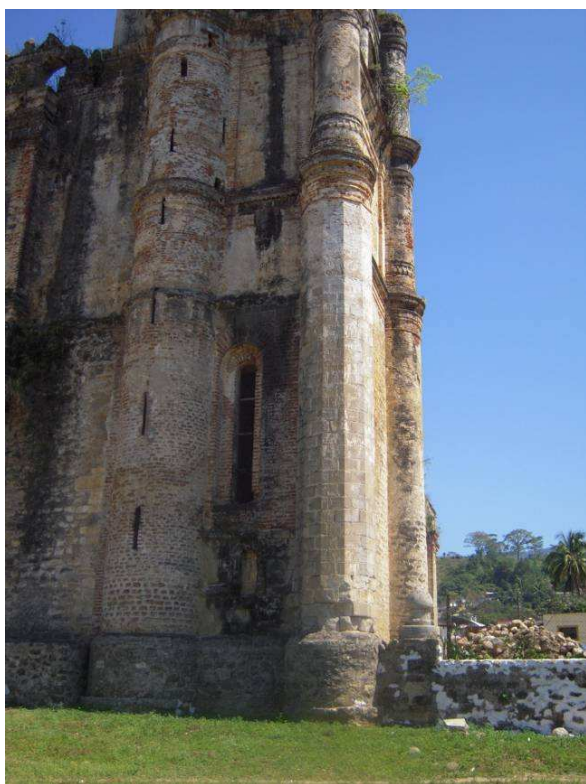
Ilustración 65. Exterior de la escalera de caracol que comunica cada uno de los niveles de la misma. El cajón de escalera está elaborado en ladrillo y presenta aspilleras (fotografía de la autora).

En general la caja de la escalera de caracol de la torre, en forma de torrecilla, presenta una división en cuatro secciones marcadas por diversas molduras. De estas cuatro secciones tres cuartas partes de ella se encuentran realizadas con ladrillo mientras que sección superior cuenta con fábrica de piedra menuda.

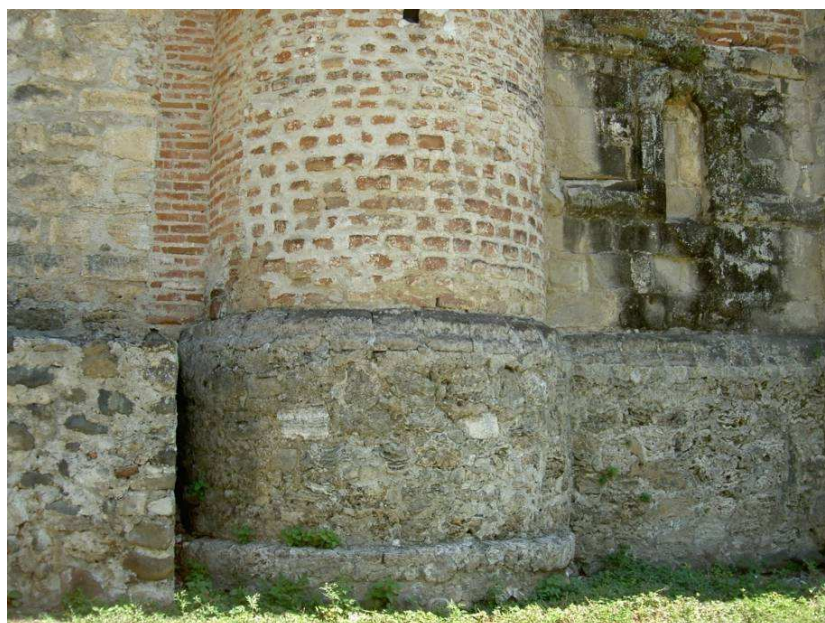
Ilustración 66. Unión de la plataforma de nivelación de la sección de la iglesia con la plataforma perteneciente a la torre en la que apreciamos perfectamente la diferencia de fábrica que indica un adosamiento posterior (fotografía de la autora).

En la sección de unión de la pared con el cuerpo inferior de la fachada con el primer cuerpo de la caja de la escalera observamos una superposición de sillares de esquina, este es un elemento podría indicar que en un primer momento la iglesia no contaba con torre adosada, a esto se une la existencia de una discontinuidad entre la plataforma sobre la que descansa la iglesia y la plataforma sobre la que se apoya la torre (ver ilustración 66). Sin embargo, esto se debe a que la escalera fue adosada con posterioridad.

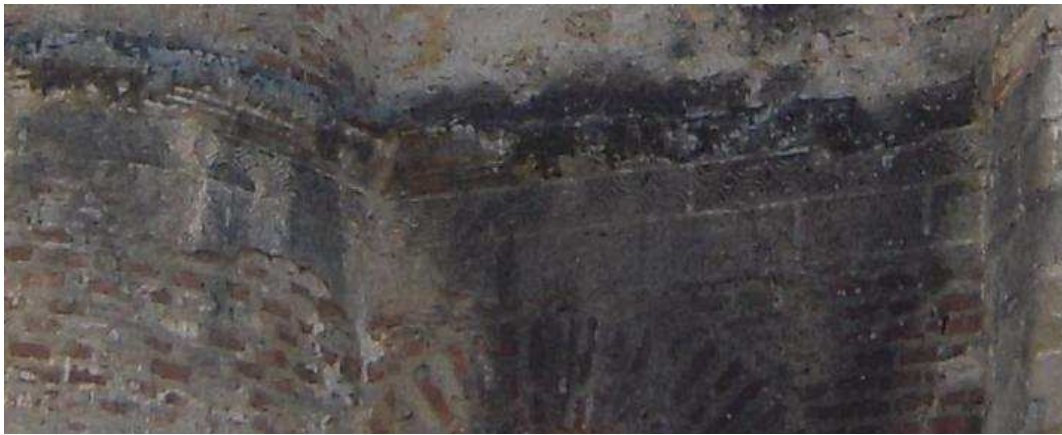
Ilustración 67. Moldura que sirve como transición entre el primer y segundo cuerpo de la torre. En la fotografía podemos apreciar el recubrimiento de cal y arena simulando sillares perfectamente labrados que tapan la fábrica de ladrillo; además, podemos observar bajo la moldura restos de decoración de arabescos en el estuco (fotografía de la autora).

Sobre la moldura de medio bocel, que comentábamos anteriormente, arranca lo que nosotros denominamos segundo cuerpo de la caja de la escalera, que no presenta ningún cambio con respecto al primer cuerpo. Pensamos que quizá se trate del mismo momento constructivo que el anterior, aunque algunos caracteres constructivos aledaños parecen indicar que fue una ampliación por el cambio de materiales, sobre este tema regresaremos en el capítulo 6.

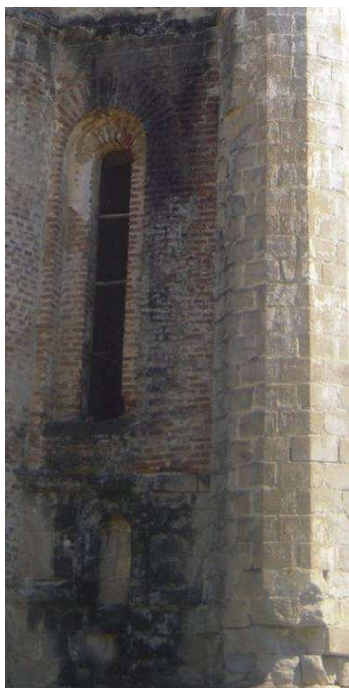
Ilustración 68. Contrafuerte octogonal en la esquina sur-oeste de la torre realizado con sillares perfectamente labrados (fotografía de la autora).

Coincidiendo con la moldura de gusto gótico anteriormente descrita, pero sin que esta se encuentre presente en el contrafuerte de planta octogonal, se observa un cambio de fábrica, se abandona el uso de sillares para continuar con la utilización de ladrillo. En este caso el cambio de fábrica se disimuló con una capa de cal y arena que presenta una faja decorativa simple muy deteriorada; pero que aún podemos apreciar, allí donde el contrafuerte se une con el muro sureste de la torre y sobre el vano realizado con ladrillo (ver ilustración 69). Más arriba encontramos una nueva transición que se marca, en todo el perímetro de la torre, con una moldura realizada con ladrillo que debió estar igualmente recubierta con una capa de cal y arena.

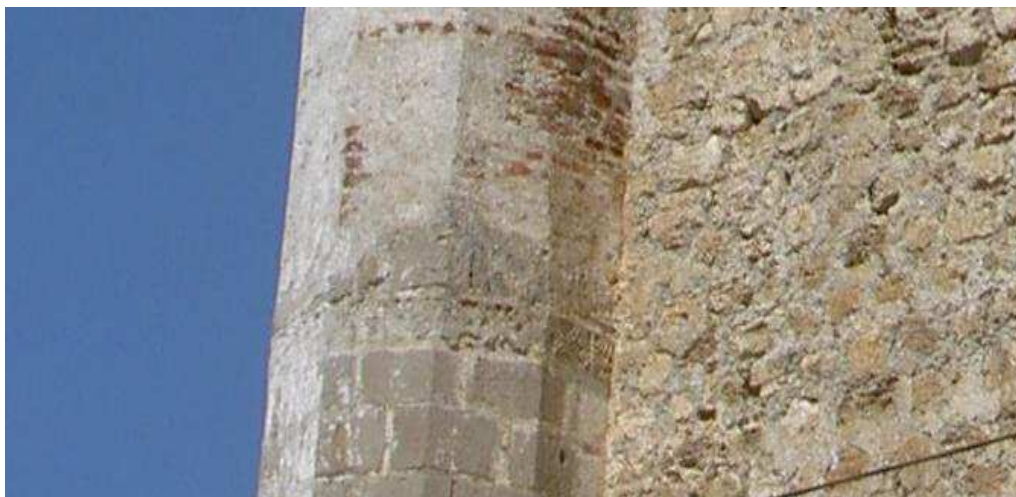
Ilustración 69. Transición en el contrafuerte suroeste de la torre de la fábrica de sillería a la de ladrillo- Para realizar esta ampliación vertical se cubrió de estuco todo el ladrillo simulando sillares y se le añadió una cenefa de arabescos (fotografía de la autora).

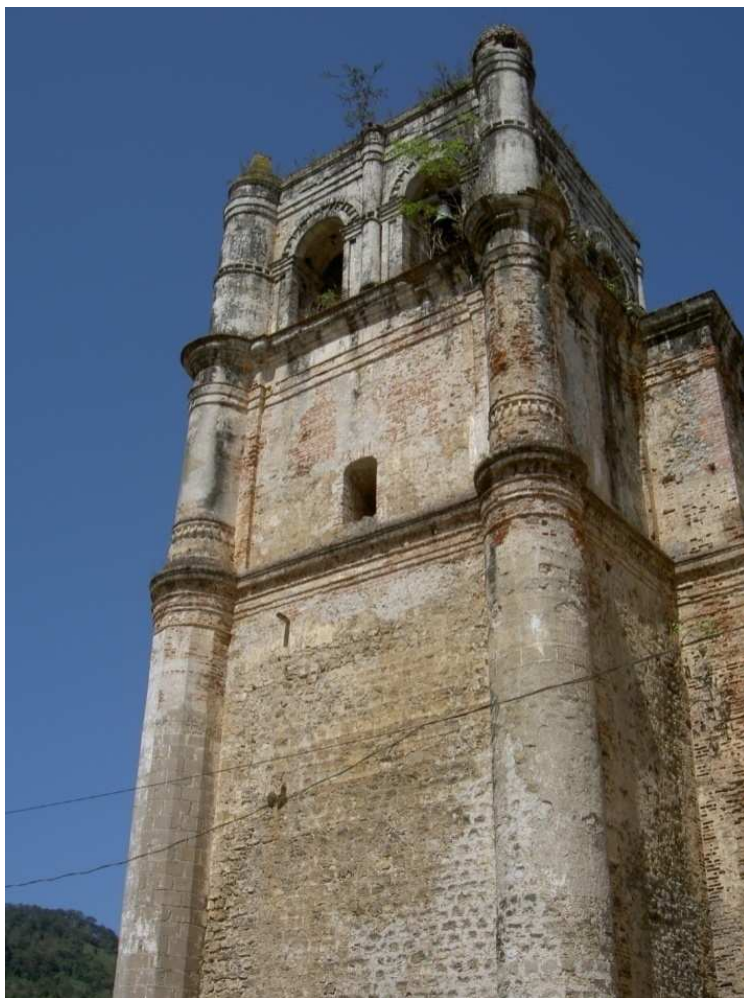
Ilustración 70. Lado sureste de la torre (fotografía de la autora).

El muro sureste de la torre presenta el mismo cambio de materiales que los contrafuertes descritos (ver ilustración 70). En un primer estadio encontramos muro de sillarejo para posteriormente pasar, antes de la faja de división de paramento, a la utilización de ladrillo por lo que, según nuestra opinión, la evidencia de fases constructivas diferentes es indiscutible.

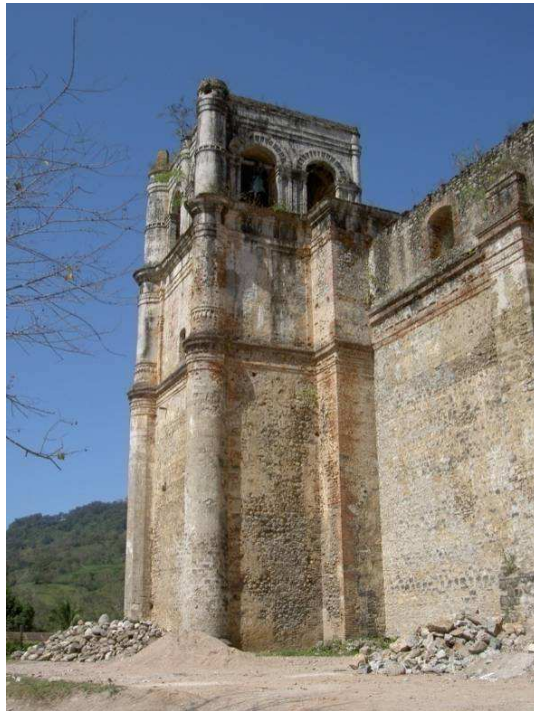
Ilustración 71. Vista de la esquina sureste de la torre (fotografía de la autora).

La pared sureste en su paramento inferior presenta huellas de fábrica de ladrillo; pero en algunas secciones, sobre todo en la parte central, podemos observar muro de mampostería que interpretamos como una reparación del mismo con materiales de menor calidad. En este costado lo único digno de destacar es la torrecilla, anteriormente descrita cuya funcionalidad identificó Olvera, de sección rectangular y elaborada con ladrillo (ver ilustración 71).

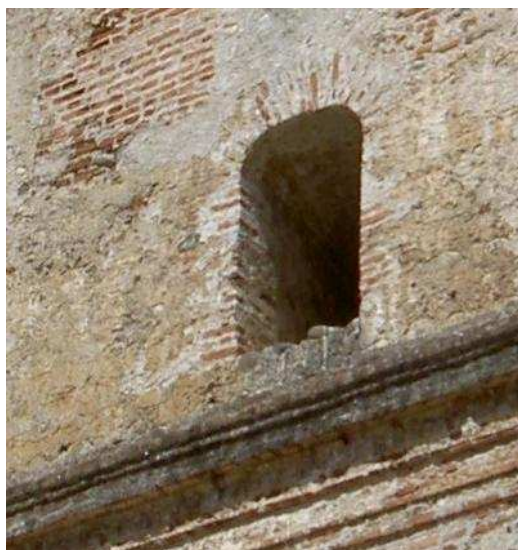
Ilustración 74. Vano en el segundo cuerpo de la Torre, en el lado sur (fotografía de la autora).

En el paramento sureste de esta segunda sección de la torre encontramos un vano fabricado con ladrillo coronado por un arco rebajado (ver ilustración 74). De igual características que los que podemos observar en las sección superior de los paramentos noroeste y sureste del templo.

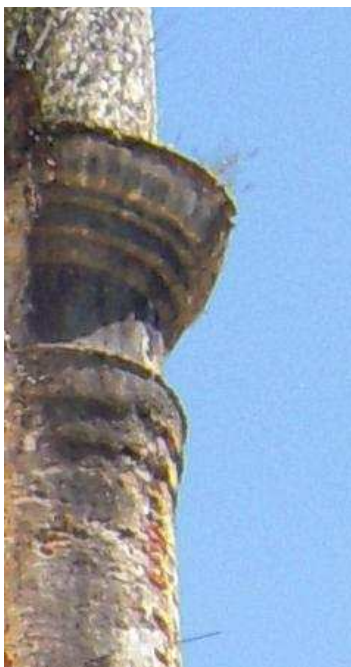
Ilustración 75. Detalle de la faja superior que separa el segundo del tercer cuerpo de la Torre (fotografía de la autora).

La separación entre el segundo y tercer cuerpo de la torre se produce mediante una nueva faja, en este caso se trata de un entablamento que incluye el arquitrabe, el friso y la cornisa con un estilo muy clasicista (ver ilustración 75).

La cornisa hace de capitel que corona el remate semicircular de la escalera y los dos contrafuertes de las esquinas y el espacio entre ellos. Todas las partes de este entablamento, con excepción del arquitrabe y el friso, son curvilíneos en sección, y en contraste con las molduras mudéjares planas de abajo, le imprimen un acento renacentista al conjunto, como también los paneles hundidos y cajeados, que se aplicaron a las dovelas de los vanos con arquería del campanario. Markman (1993:196).

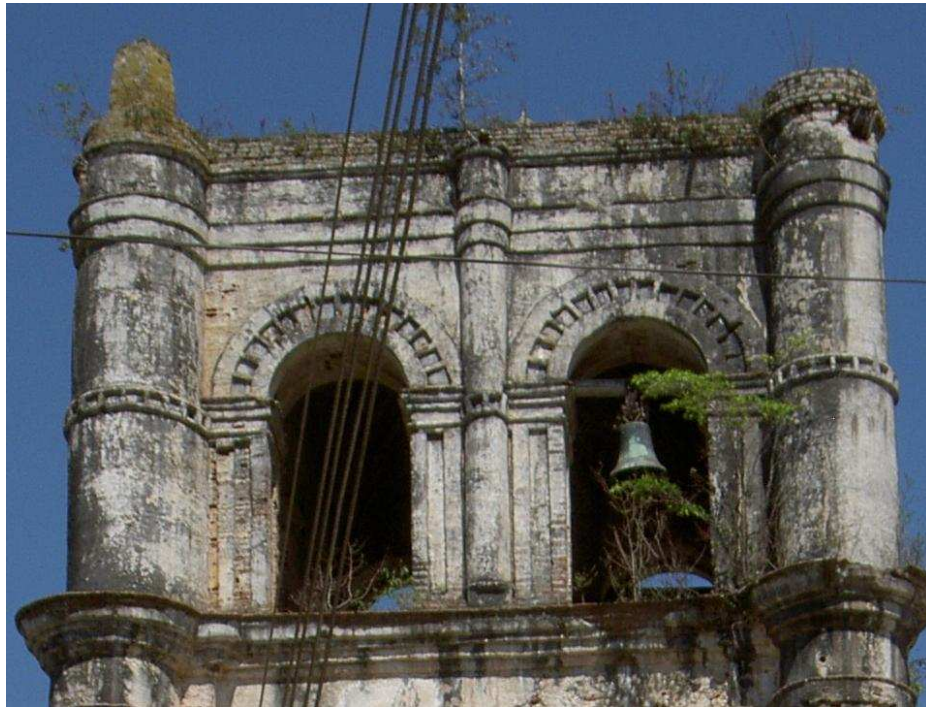
Ilustración 76. Tercer cuerpo de la Torre
(fotografía de la autora).

El tercer cuerpo de la torre combina tanto la fábrica de piedra, mampostería, con el uso de ladrillo en la consecución de los vanos (ver ilustración 76). En este cuerpo destaca el uso de molduras rectas denticuladas tanto en el centro de este tercer cuerpo, en la zona de los contrafuertes como alrededor de los arcos de medio punto, arquivolta, donde se realizan paneles rehundidos separados por secciones verticales cada cierto espacio,

sosteniendo estos arcos de medio punto pilastras decorativas con paneles rehundidos en el centro. Los capiteles de dichas pilastras decorativas son rectilíneos con fuertes reminiscencias renacentistas. Entre los vanos una columnilla con un anillo dentado en el centro del fuste.

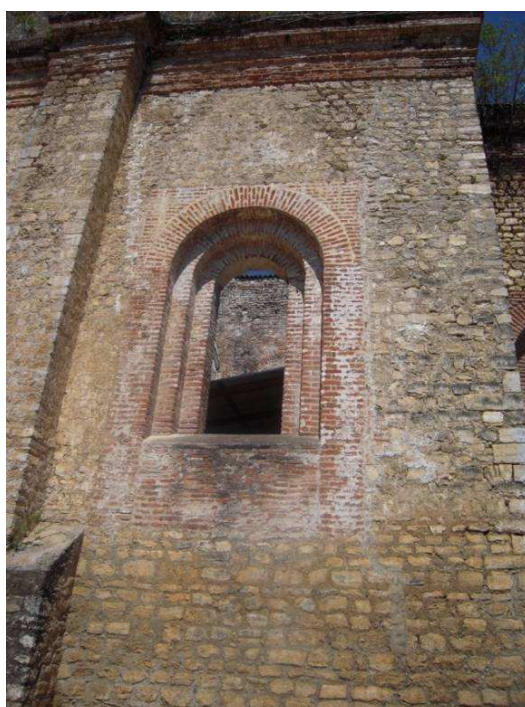
Ilustración 79. Exterior de las ventanas fabricadas con ladrillo en la nave de la Iglesia (fotografía de la autora).

Los espacios definidos entre los contrafuertes están ocupados por ventanas fabricadas con ladrillo (ver ilustración 79). Estos vanos se construyeron completamente con ladrillo colocado a soga y tizón. La parte superior muestra una serie de arcos de medio punto, arcos doblados o escalonados, que producen un abocinamiento. Los arcos de medio punto están realizados con ladrillo y se encuentran encuadrados por un marco.

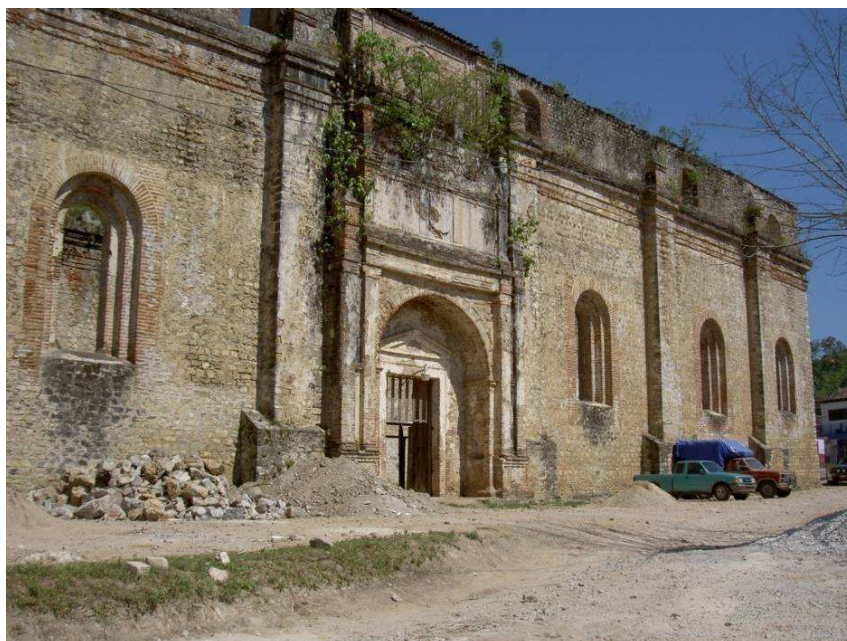
Ilustración 80. Entrada lateral a la iglesia, portada lateral, en la fachada sureste (fotografía de la autora).

La portada lateral está fabricada íntegramente con ladrillo (ver ilustración 80). A cada lado, sobre ambos contrafuertes, encontramos dos pares de pilastras; las exteriores que llegan hasta el arquitrabe del elemento central, en este punto comienzan sus remates compuestos por dos dados superpuestos separados por listeles, sobre estos el merlón que no podemos apreciar muy bien por el crecimiento de la vegetación; las otras dos pilastras de sección cuadrada arrancan desde una base tipo pedestal con el centro

formando un cuadrado remetido presentando capiteles que recuerdan al orden jónico. Se abre un amplio arco de medio punto volteado sobre estas pilastras cuya arquivolta presenta decoración de líneas verticales creando una serie de espacios rehundidos. Sobre el arco aparece el arquitrabe, el friso y la cornisa sobre la cual se apoya un frontón rectangular en cuyo centro aparece la forma de un escudo, del que no podemos distinguir sus insignias. A ambos lados podemos observar dos pilastras, superpuestas a las inferiores que quedan rematadas en la parte alta del frontón.

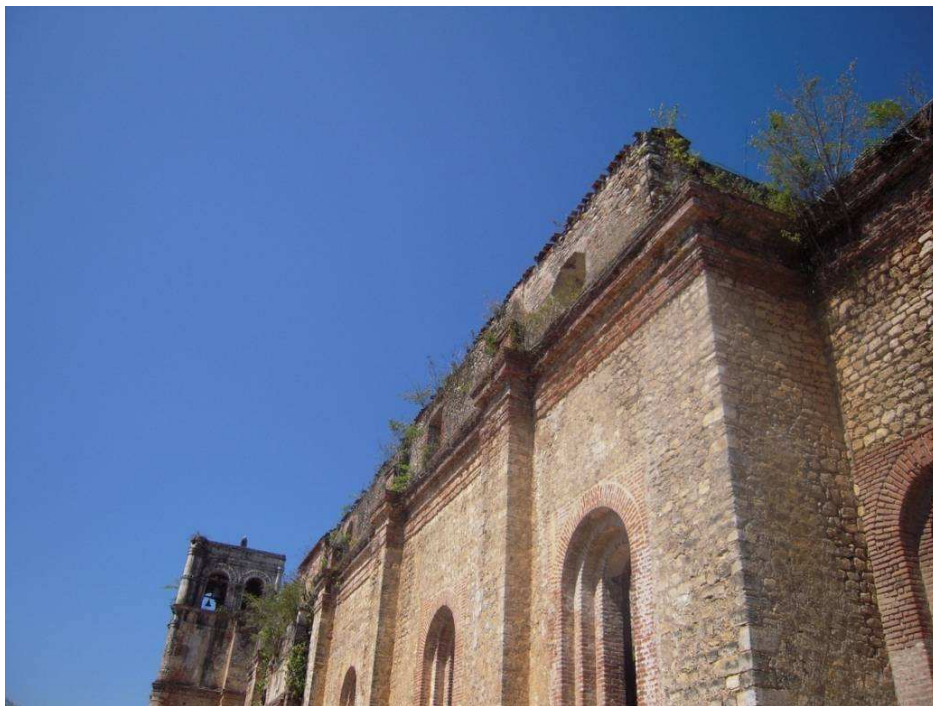
Ilustración 81. Vista general de los vanos en el muro superior de la fachada sur del Templo (fotografía de la autora).

Sobre la moldura descansa un segundo paramento realizado con mampostería, con una fábrica mucho más burda que la usada en el muro inferior. En este paramento encontramos cinco vanos que no guardan ninguna armonía con los contrafuertes y

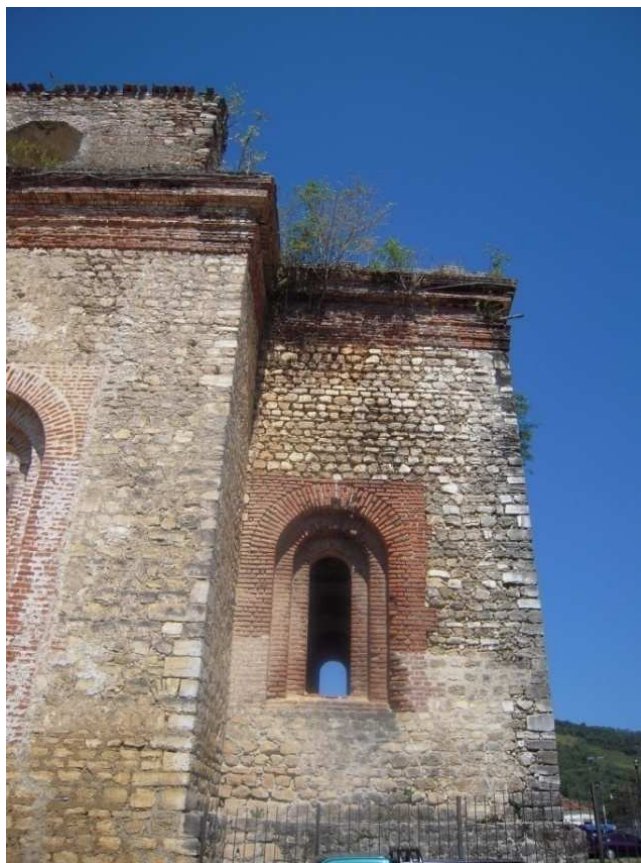
Ilustración 83. Esquina este de la cabecera de la Iglesia (fotografía de la autora).

En el exterior observamos que sólo está compuesta por la sección inferior de muro quedando por debajo de los muros laterales de la iglesia; aunque en la parte inferior podemos destacar un zócalo realizado con la misma piedra con fábrica de sillarejo. Este paramento, como todo el muro inferior perimetral de la iglesia se encuentra fabricado con sillarejo y rematado por la cornisa que en el muro sur aparece como faja perimetral,

esto es prueba más que evidente de dos momentos constructivos diferentes (ver ilustración 83).

A ambos lados de la cabecera, coincidiendo interiormente con el altar mayor, encontramos dos ventanas con las mismas características que las descritas en el paramento inferior del muro sur (ver ilustración 83).

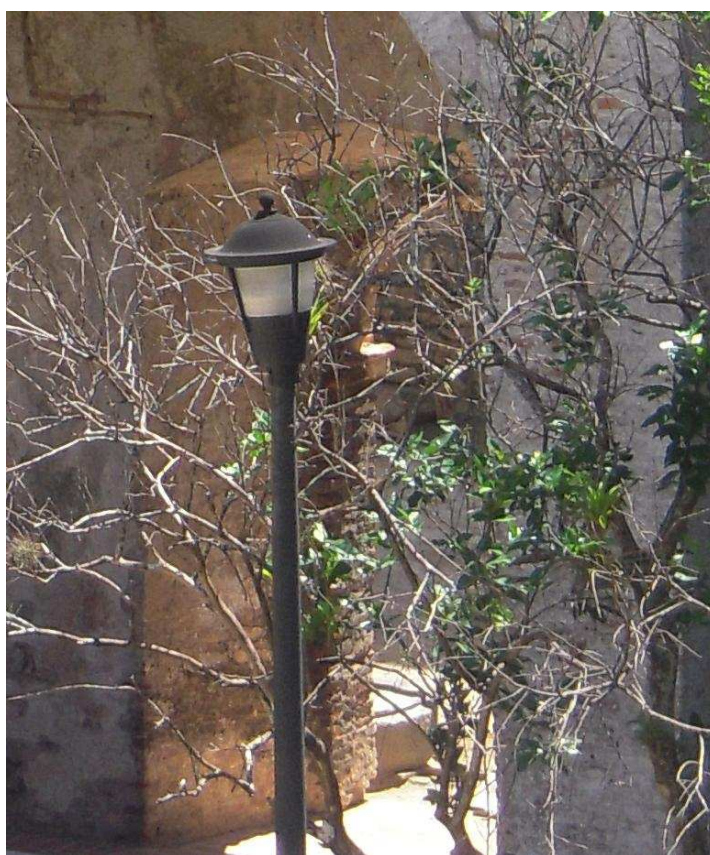
Ilustración 84. Entrada a la iglesia desde el deambulatorio sur del claustro (fotografía de la autora).

La fábrica de este muro es muy parecida a la del resto de los muros exteriores descritos hasta el momento. En la parte inferior aparece una puerta que da acceso a la iglesia desde el convento, es abocinada con arco rebajado todo ello fabricado con piedra (ver ilustración 84).

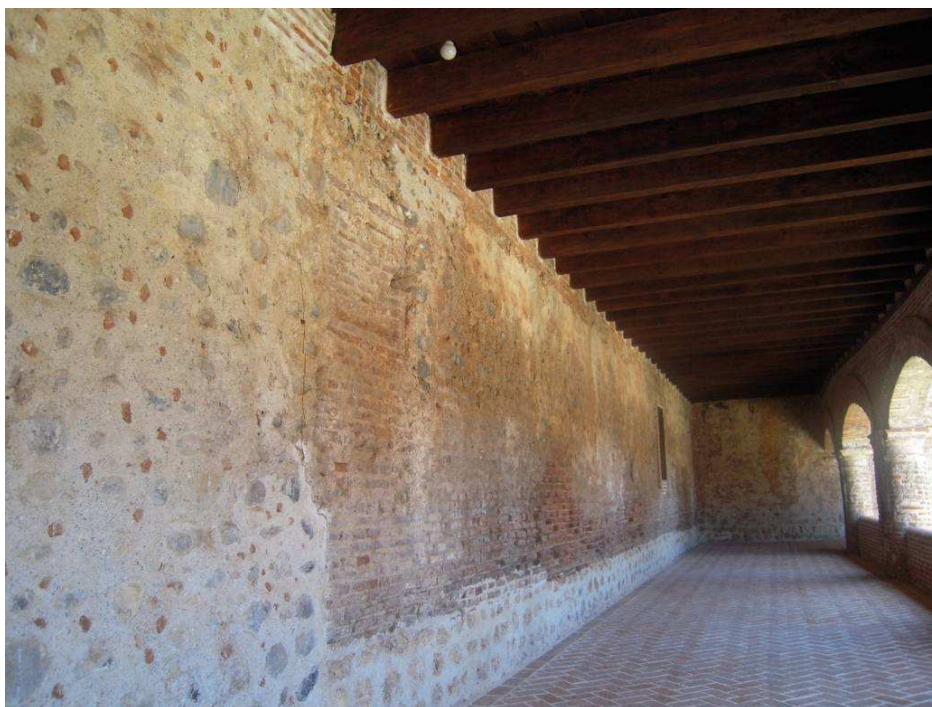
Ilustración 85. Muro noreste haciendo esquina con el deambulatorio superior al sureste; es decir, en el área más cercana la cabecera del templo. Este muro del fondo es completamente liso construido con sillarejo (fotografía de la autora).

En la planta alta del claustro, se conserva lo que podríamos denominar la sección superior de este muro, que si tuviéramos en cuenta los elementos descritos para el muro sureste formaría parte del paramento inferior pues se encuentra por debajo aún de la cornisa de ladrillo; pero es precisamente en el claustro alto donde el muro nos tendría guardadas algunas sorpresas (ver ilustración 85).

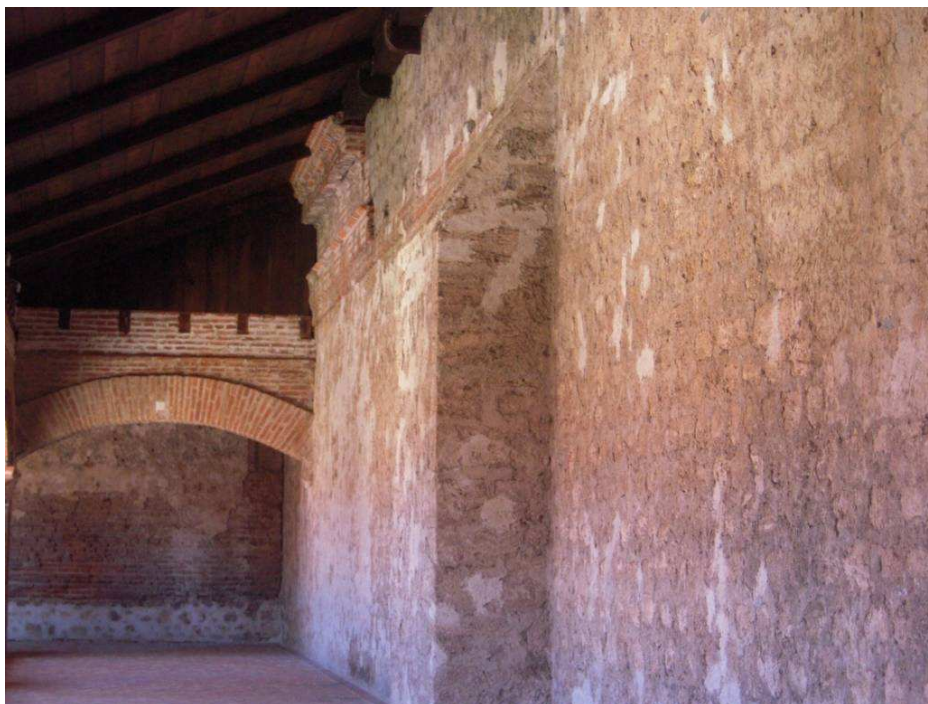
Continuando nuestra observación del muro sureste, en el deambulatorio superior, y pasando bajo un arco rebajado, que sólo se repite en este deambulatorio en el extremo suroeste, nos damos cuenta de que en la parte superior del muro aparece un fragmento de cornisa exactamente igual a la que veíamos en el muro sureste y noreste del exterior del edificio. Sin embargo, únicamente aparece en una pequeña sección, pareciera que hubiera sido desmontada a lo largo del resto del muro o que en algún momento pudo conformarse como un muro exterior con el elemento a la vista (ver ilustración 86).

Ilustración 86. Deambulatorio superior, muro compartido con el templo en el que podemos apreciar su fábrica. El muro, construido con sillarejo, remata en la parte superior con una sección de faja realizada en ladrillo; además, podemos apreciar la existencia de un contrafuerte (fotografía de la autora).

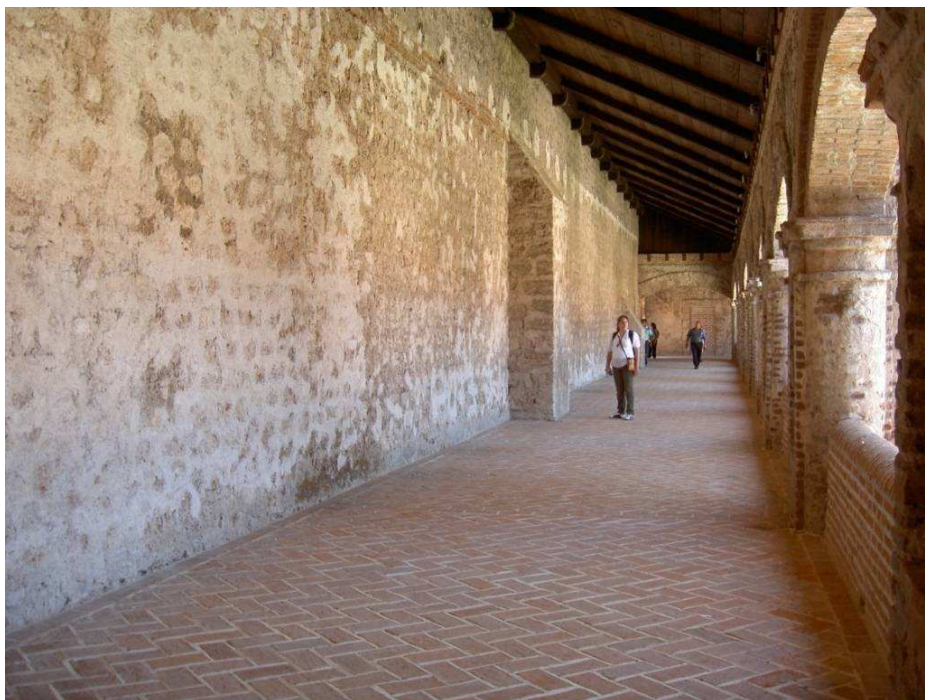
Ilustración 87. Vista de la parte superior de muro noroeste de la Iglesia desde el deambulatorio sureste del claustro (fotografía de la autora).

Otros elementos que llamaron nuestra atención, fueron dos contrafuertes que sólo aparecen en este segundo nivel, sin que sean prolongación de algún contrafuerte del nivel inferior, y una hilera de piedras laja, casi a nivel del piso del deambulatorio alto, que corren por todo el muro noroeste aunque en algunos tramos ha desaparecido (ver ilustración 87). Los contrafuertes fueron contruidos al crecer la altura del templo, cuando aún no se había construido el piso superior del deambulatorio sur, este incremento vertical del edificio creó una inestabilidad del paramento que tuvo que ser solucionada con la construcción de ambos contrafuertes únicamente sobre el deambulatorio superior, aunque cuando estos se adosan al muro pensamos que ya había sido construido el segundo piso del deambulatorio.
